VERSLAG INZAKE AUTOMAAT SPOELING VOLGENS TIM ECKART METHODE BIJ:

VIERKE MERCEDES BENZ

Dordrecht, 25 maart 2009.

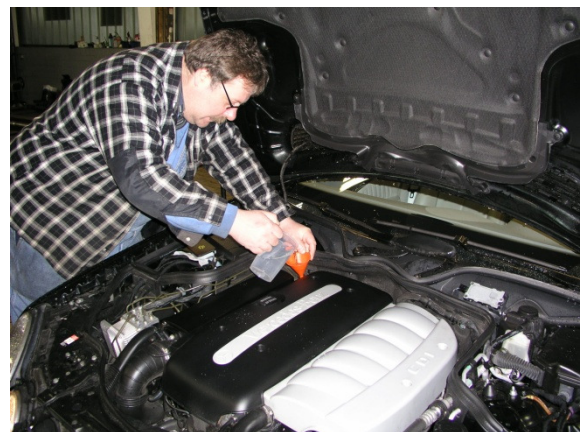
Stap 1:

Er wordt een reinigingsmiddel toegevoegd aan de bakolie via de peilstokopening.

Dan wordt er ca 10-20 minuten met de auto gereden om het reinigingsmiddel goed te laten werken.

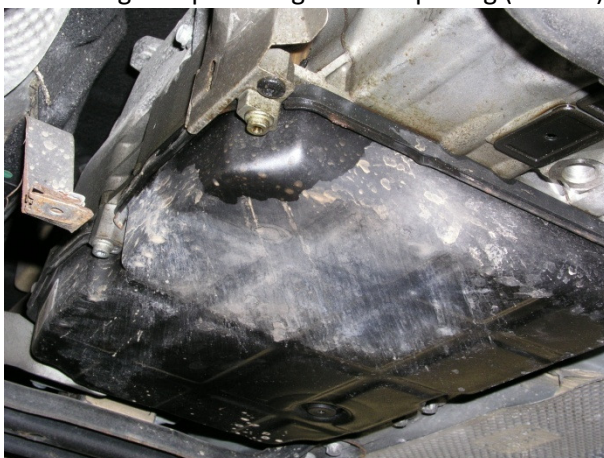
Stap 2:

De auto gaat op de brug en de beplating (3 stuks) wordt verwijderd, nu wordt de onderzijde van de versnellingsbak zichtbaar.

Het viel Herr Vierke meteen op dat het zweten van de olie aan de rechtervoorzijde/zijkant te wijten is aan een ondicht stekkerhuis (een vaak voorkomend euvel) waardoor de elektronica minder goed schakelsignalen kan gaan doorgeven.

Nu is de stekker aan de beurt. Zoals eerder aangegeven werd de diagnose “lekkage” al direct na het verwijderen van de beplating gesteld. Stekker wordt verwijderd (bajonet) en het stekkerhuis gedemonteerd. Er wordt een nieuw stekkerhuis en een nieuwe pakking gemonteerd.

Deze vervanging hoort standaard bij de spoel procedure omdat deze lekkage heel vaak voorkomt en schakelproblemen kan veroorzaken.

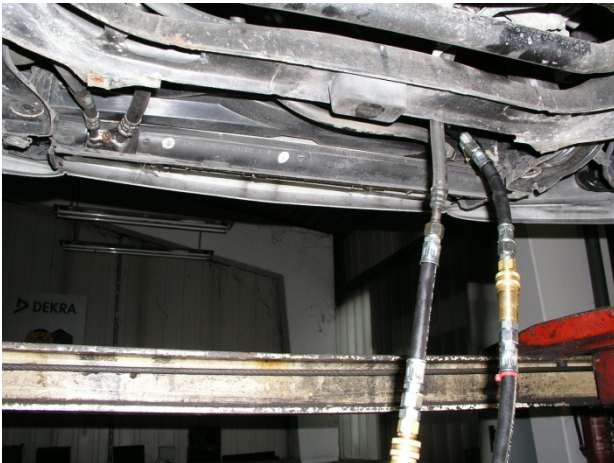
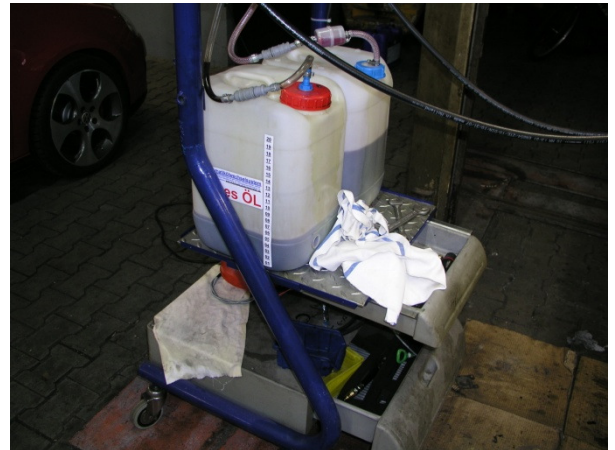
Stap 3: De slangen worden gekoppeld aan de auto en aan de Tim Eckhart installatie

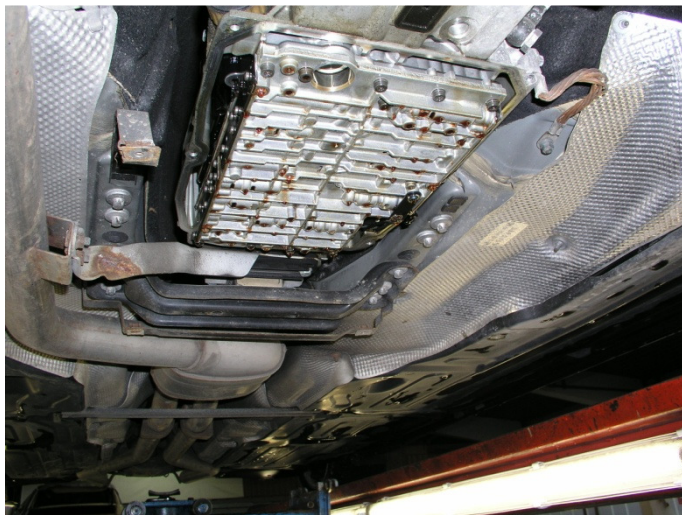
Stap 4:

De olie uit de versnellingsbak wordt afgetapt (ca 4 liter hetgeen niet de volledige hoeveelheid in de bak is – de rest komt later). Na het aftappen kan de onderzijde van de versnellingsbak worden verwijderd en het oude oliefilter worden weggenomen.

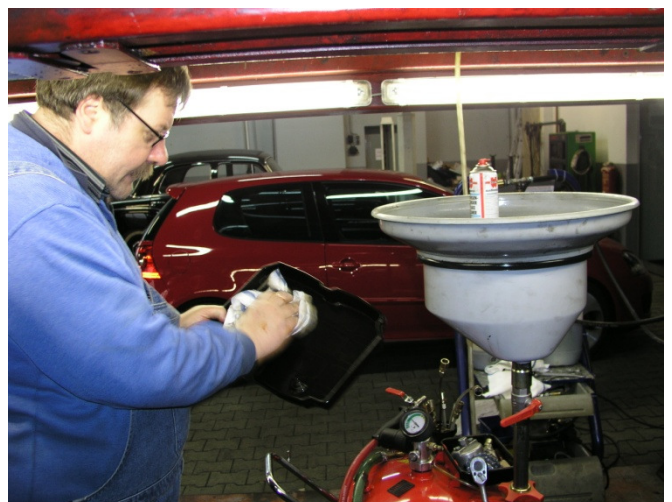
Stap 5:

De oliepan wordt zorgvuldig gereinigd, inclusief de magneet die zich hierin bevindt.

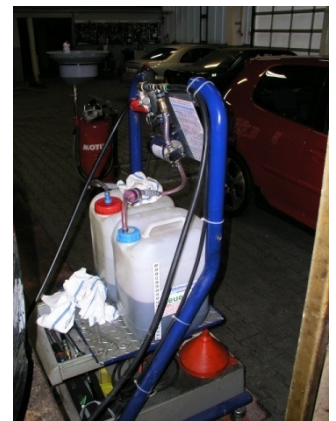
Stap 8:

Nu wordt het restant olie (dat met name in de converter zit) aangepakt. Er wordt nog ca 8 liter versnellingsbakolie door de bak gepompt zodat ook de oude olie uit het converter-gedeelte wordt gespoeld. Je ziet uiteindelijk ook schone olie in de afvaltank stromen ten teken dat het proces helemaal is voltrokken. De kan met de rode dop is de oude olie en onder de blauwe dop zit de nieuwe olie (ca 12 liter wordt voor het gehele proces gebruikt)
